# TUTKIMUSSELOSTE

Isonkylän koulu  
Kemijärvi

PBM Oy

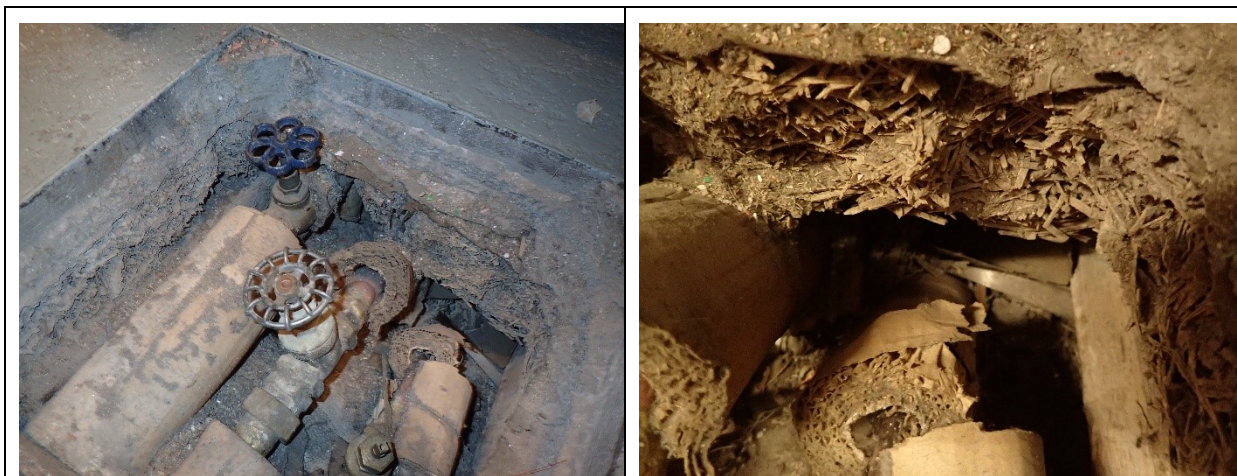
**Kansi 1:**

Kuvaamataidon varasto:

Kanaalissa kulkee vesiputkia, joiden eristeenä on aaltopahvinen eriste. Eristeen sisäpinnalla asbestipitoinen kerros.

Kuvissa nähtävillä alapohjan lastuvillaeriste.

Kansi on tiivistämätön. Rakenteesta on suora yhteys sisäilmaan.

Kaikki kansistot on välittömästi syytä tiivistää esim. teippaamalla.

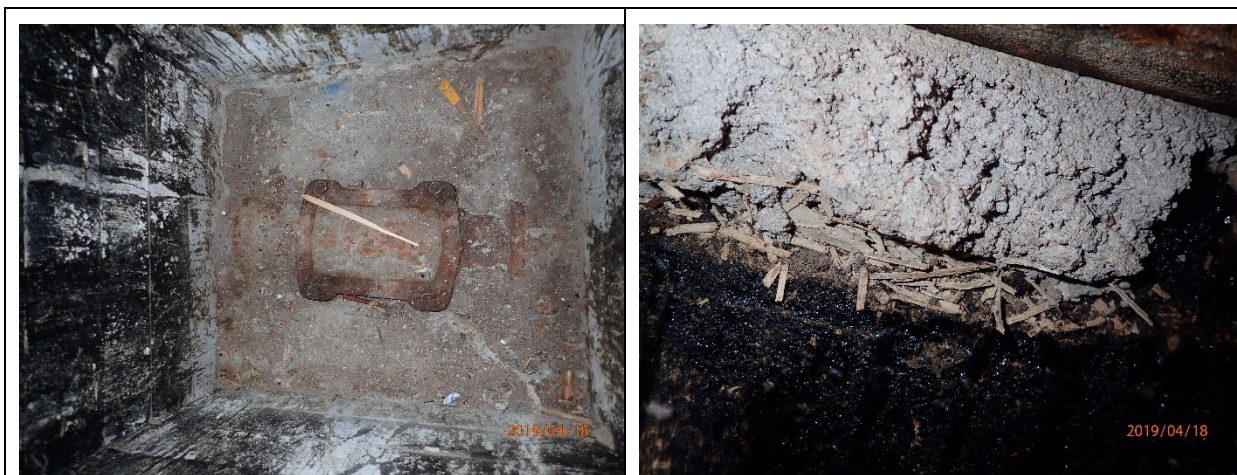
**Kansi 2:**

Puukäsityön eteistila:

Kannen alla on viemärin tarkastusluukku. Tässä ei siis ole kanaalirakennetta. Betonin pinnalla on bitumisively. Lattian betonilaatan alla havaittiin lastuvillaeristettä.

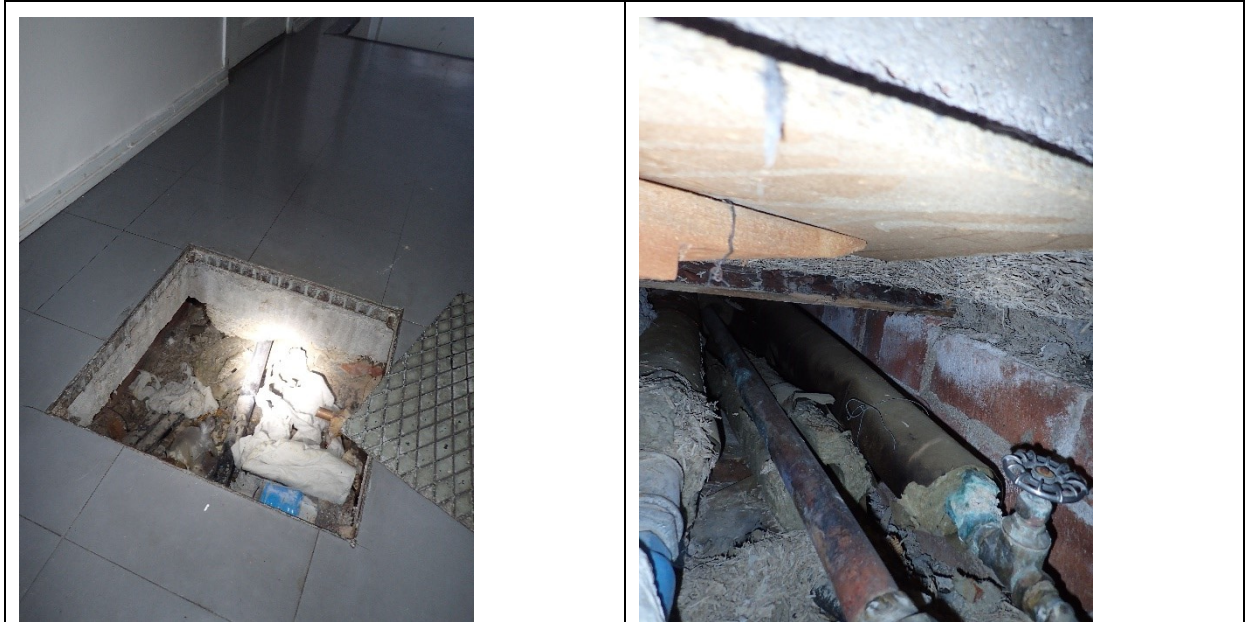
**Kansi 3:**

Käytävän lattiassa. Luukun lähellä musiikinluokka sekä ruokalaan vievät portaat.

Kanaalissa kulkee vesiputkia. Rakenteissa on lastuvillaeristettä, tummunutta puuta, putkieristeitä. Kanaalissa myös ylimääräistä roskaa, paperia ja jopa leipää muovipussissa.

Kansi on tiivistämätön ja sen kautta on suora yhteys sisäilmaan.

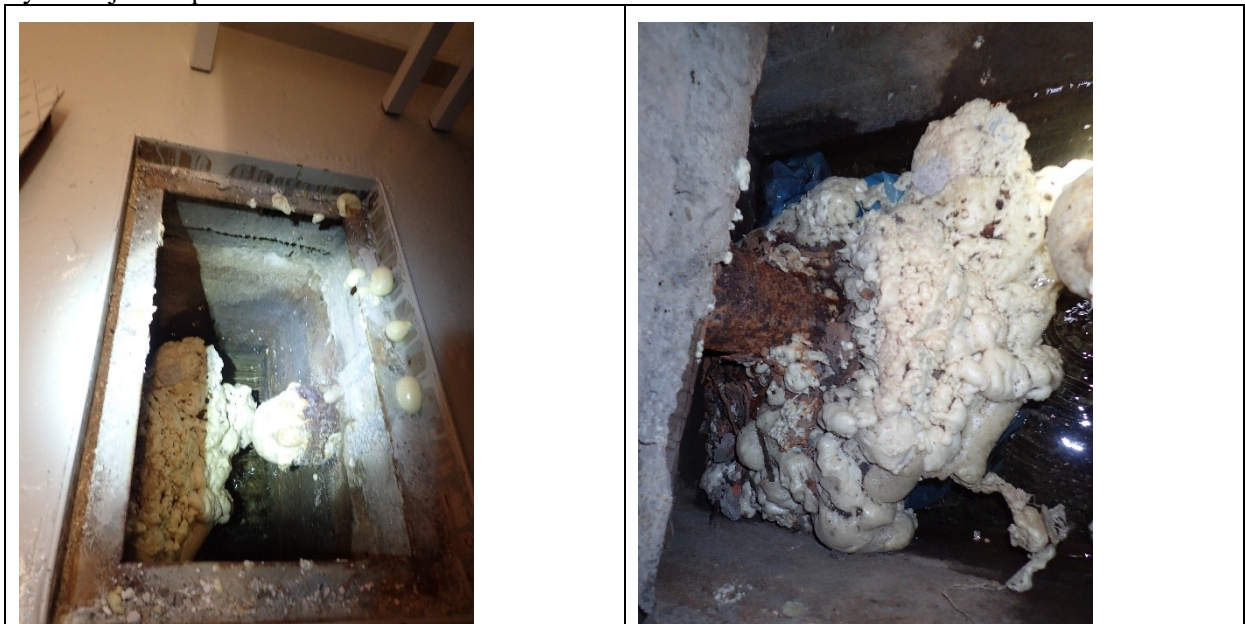
**Kansi 4:**

Työntekijöiden pukuhuone

Kaivoon lorisii vettä putkesta, joka on täytetty uretaanilla. Kaivosta ei havaittu minne vesi siitä menee. Kaivon merkitystä ei tarkemmin tutkittu.

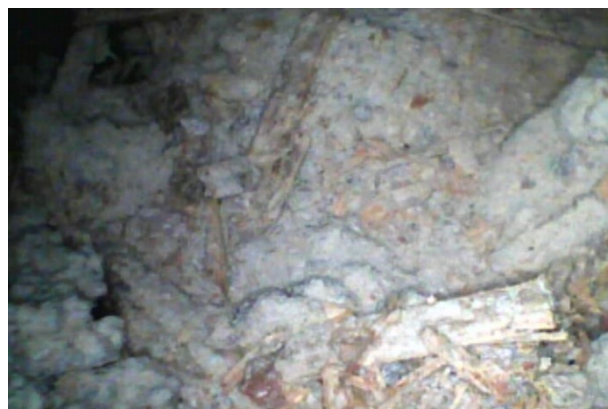
Lattian alla on siis noin kolmen metrin korkuinen tila, jonne ei ole kulkureittiä eikä sinne havaittu menevän tuuletusputkia. Tila on siis tuulettumaton ryömintätila. Tilan pohjaa kuvattiin endoskooppikameralla ja siellä havaittiin puumateriaalia. Nämä voivat olla rakennusaikaisia muottimateriaaleja tms. Koska tilaa ei tuuleteta, se kostuu yleisesti maaperästä tulevan kosteuden takia. Tilassa on siksi ollut vuosikymmeniä kestänyt voimakas vaurio. Myös 1. kerroksen lattiarakenteen toja- levytasolla voi olla vaurioita tästä ryömintätilan todennäköisestä korkeasta kosteustilasta johtuen.

*Kuva 6. Kuvaa tyhjättilan pohjalta. Puumateriaalia.*

Tyhjätilaan liittyy tuulettumattomuuden vuoksi kosteuden kohoaminen. Tällöin siellä ollut eloperäinen materiaali on mikrobivaurioitunut ja rakenteiden kostumisen vuoksi myös rakenteissa olevat kosteusherkät tuotteet ovat voineet vaurioitua. Vaurio tilassa on todennäköisesti kestänyt vuosikymmeniä.

116-119 luokkien alla olevan tyhjätilan vaikutus sisäilmaan voi olla ratkaistavissa tilan tuulettavalla alipaineistamisella. Toteutuksen suunnittelua varten tulisi tilaan tehdä kulkuaukko kellarin seinää avaten. Seinän avaamista varten tulee avauspaikka osastoida ja alipaineistaa.

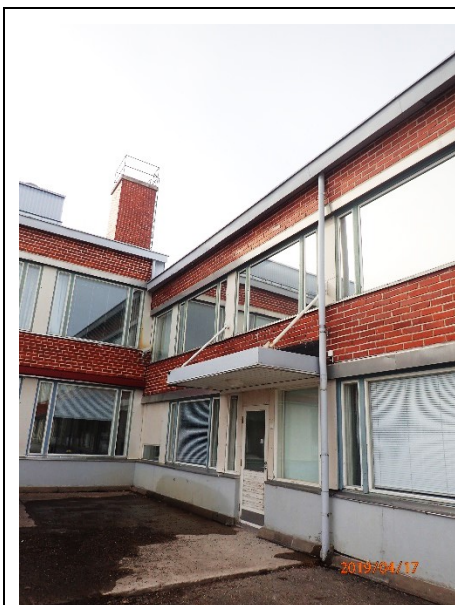
*Kuva 9. Keittiön kohdalla ulkoseinää pitkin valuu vesi. Rännikourusta vuotoa.*

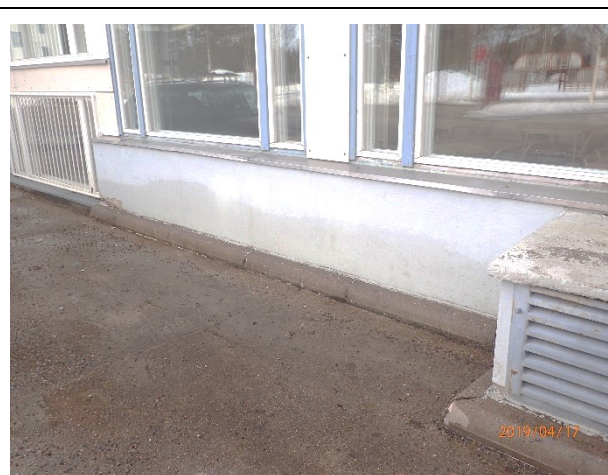
*Kuva 10. Ruokalan kohdalla sokkelin pinnassa kosteutta.*

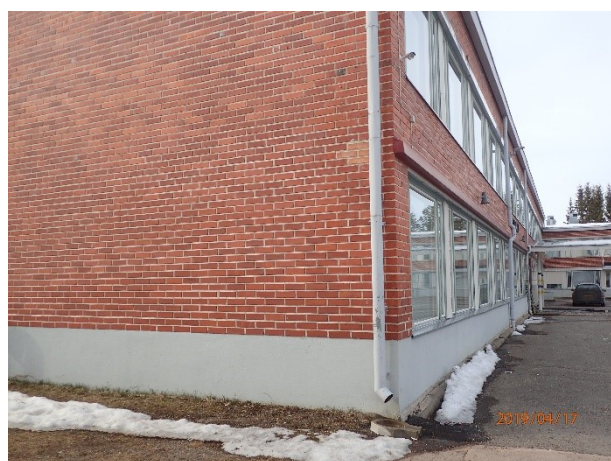
*Kuva 11. Sadevesi lasketaan rakennuksen vierelle. Nurmipinta kiinni sokkelirakenteissa.*

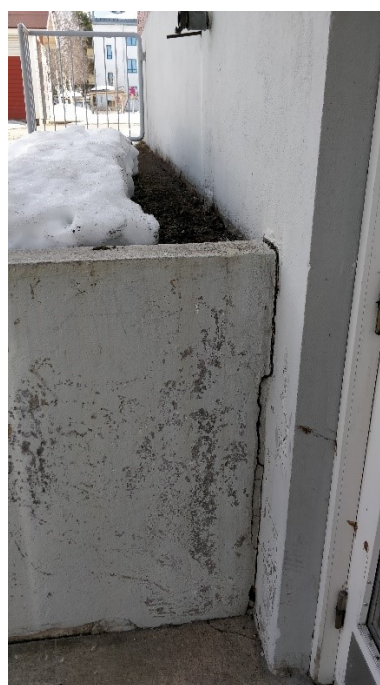
*Kuva 12. Sokkelirakenne kiinni multaisessa, jatkuvasti kosteassa maassa. Kohdalle imeytetään sulamisvesiä.*

Sokkelirakenteissa on riskirakennetyyppi, missä todennäköisesti on vaurioita eristemateriaalissa. Rakenteesta ei ole otettu materiaalinäytteitä tai mitattu kosteuksia.

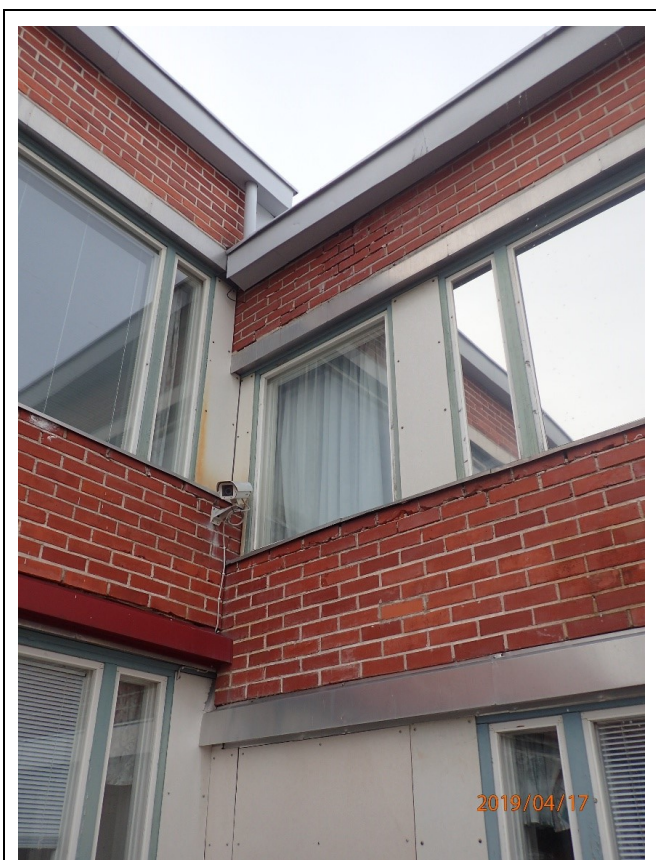
Tiiliverhouksessa on paikoittaisia vaurioita, jotka johtuvat, ainakin osittain, rakenteelle valuvasta vedestä. Kosteuden vaikutuksesta eristemateriaalissa (mineraalivilla) voi aiheutua mikrobivaurioita.

*Kuva 13. Keittiön kohdalla vesi valuu ulkoseinää pitkin. Mahdollisia vaurioita ulkoseinän eristemateriaaliin.*

Tuulettamattomiin ulkoseinärakenteisiin liittyy rakennetyypillinen riski. Ylimääräinen kosteusrasitus voi aiheuttaa rakenteessa vaurioita eristemateriaaleihin. Tuulettumattomassa rakenteessa ei ole useinkaan nähty merkitykselliseksi pitää irti eristettä ulkopuolen tiiliverhouksesta. Verhouksen kastuessa tulee tällöin herkästi eristeen ja tiilen kontaktikohtiin vaurioita. Rakenteessa ei ole erillistä höyrysulkua, joten ilmavuotoja sisäilmaan voi kehittyä herkemmin. Ikkuna-aukot ovat rakenteen tyypillisin ilmavuotoreitti eristetasolta sisäilmaan. Ulkoseinistä ei ole otettu materiaalinäytteitä taikka mitattu kosteutta.

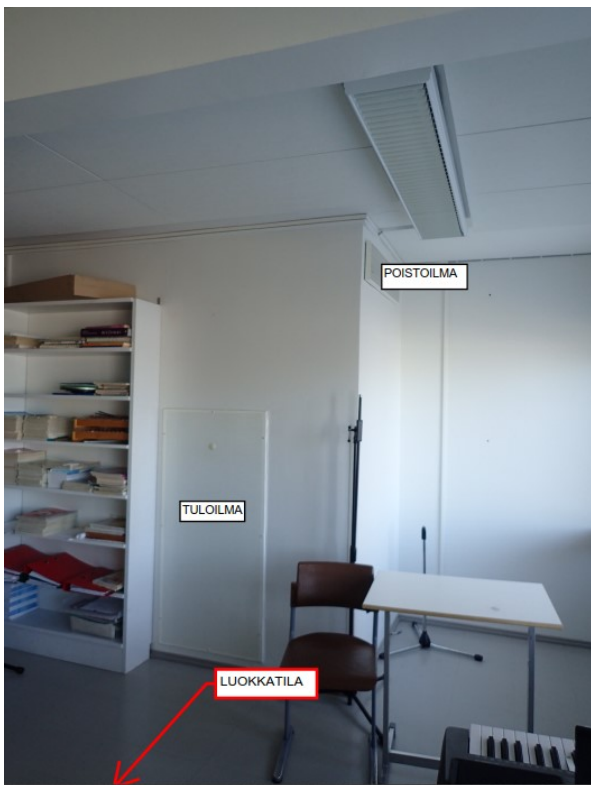
Ilmanvaihto on ns. syrjäyttävä ilmanvaihto. Tässä järjestelmässä viileämpi tuloilma johdetaan huoneen alaosan kautta, josta sen tulisi levitä tasaisesti tilaan. Tilassa lämmitessään ilma nousee tasaisesti ylös ja katon rajasta poistuu likaisena ilmana poistohormiin. Tuloilman on siis aina oltava riittävästi huoneilmaa kylmempää.

Menetelmän ongelmia ovat tilan esteet, jolloin raitis ilma ei pääse leviämään tasaisesti ja voi syntyä katvealueita, joilla ilmanvaihtuvuus on liian vähäistä. Myös poistoilmaventtiilien sijainti voi vaikuttaa ilmavaihdon tiloja huuhtelevan vaikutuksen kattavuuteen. Myös tuloilman lämpötilalla suhteessa luokan lämpötilaan, vaikutetaan ilmanvaihdon toimivuuteen ja raittiin ilman leviämiseen tilassa.

Menetelmä on kohtuullisesti soveltuva, korkeissa huonetiloissa, joissa ilman leviäminen tilassa on em. huomioon ottaen mahdollista. Edellä mainituista syistä menetelmällä ei kuitenkaan yleensä saa tilaan tasaista sisäilmasto-olosuhdetta luokkatiloihin.

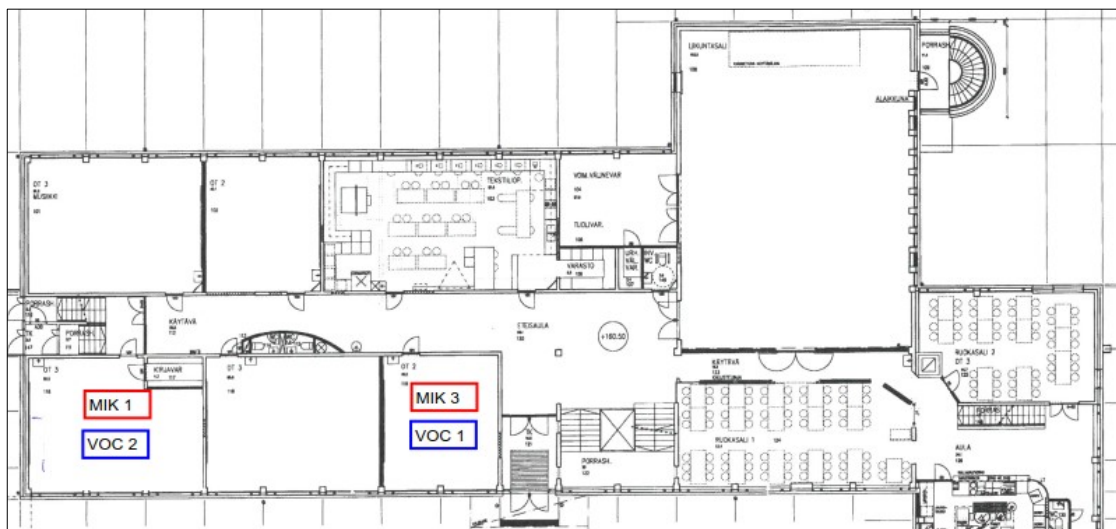
Kuva 14. Näytteenottopisteet 1. kerros.

Sisäilmasta otettiin mikrobi- ja VOC-näyteitä muutamasta tilasta, jotka valittiin käyttäjiltä tulleiden tietojen perusteella. Merkinnällä MIK on esitetty mikrobinäytteiden ottopaikat ja merkinnällä VOC, VOC-näytteiden ottopisteet.
