TARKASTUSKERTOMUS

31.10.2023

**Tarkastuskertomus ympäristönsuojelulain 172 §:n mukaisesta tarkastuksesta Veljekset Karjalainen Oy:n hallinnoimalle kiinteistölle Haapaharjun sora-alueella Pelkosenniellä, kiinteistöllä Keskipyhä 583-403-1-222**

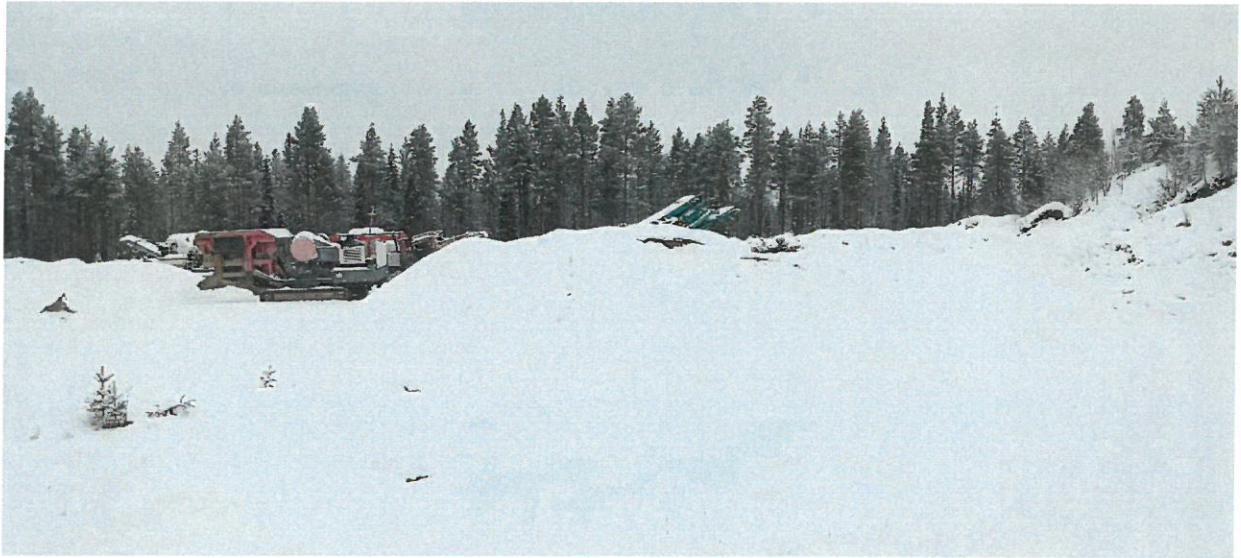
Kiinteistöllä Keskipyhä havaittiin tarkastuksen yhteydessä murskauskalustoa (kuva 1). Samoista koneista tehtiin havainto edellisen tarkastuksen yhteydessä 30.8.2023. Koneet oli siirretty maisemointi- ja jälkihoitovelvoitteen alla olevan alueen toiselle puolen (itäpuoli).

Kuva 1. Murskauskalusteita kiinteistöllä Keskipyhä (itäpuolella).

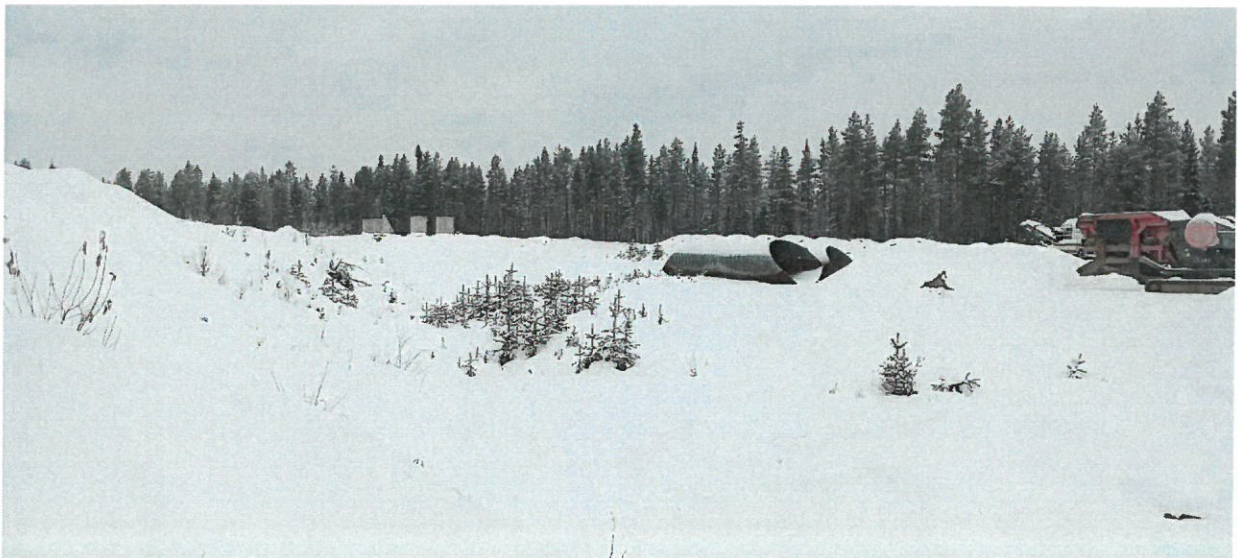
Maisemointi- ja jälkihoitovelvoitteen mukaisella alueella on varastoituna edelleen sinne kuulumatonta jätettä. Käytöstä poistetut rumpusillat ja betonielementit estävät maisemointi- ja jälkihoitotöiden saattamista loppuun (kuva 2.)

Kuva 2. Kiinteistölle varastoituja jätteitä.

Veljekset Karjalainen Oy ei ole suorittanut loppuun kiinteistöllä Keskipyhä sijaitsevan Haapaharjun sora-alueen (583-403-1-222) maisemointi ja jälkihoitotöitä. Alueelle johtavan tien vieressä on maavalli, joka ei täytä lupaehtojen mukaista luiskausta 1:3 kummaltakaan puolelta maavallia. Alueelle on varastoituna jätettä, joka estää maisemoinnin saattamista loppuun. Alueella on lisäksi varastokasoja, joista osa on muualta tuotuja maa-aineksia. Alueen pohja ei saa olla liian tiivis, jotta vesi pääsee suotautumaan siitä läpi.

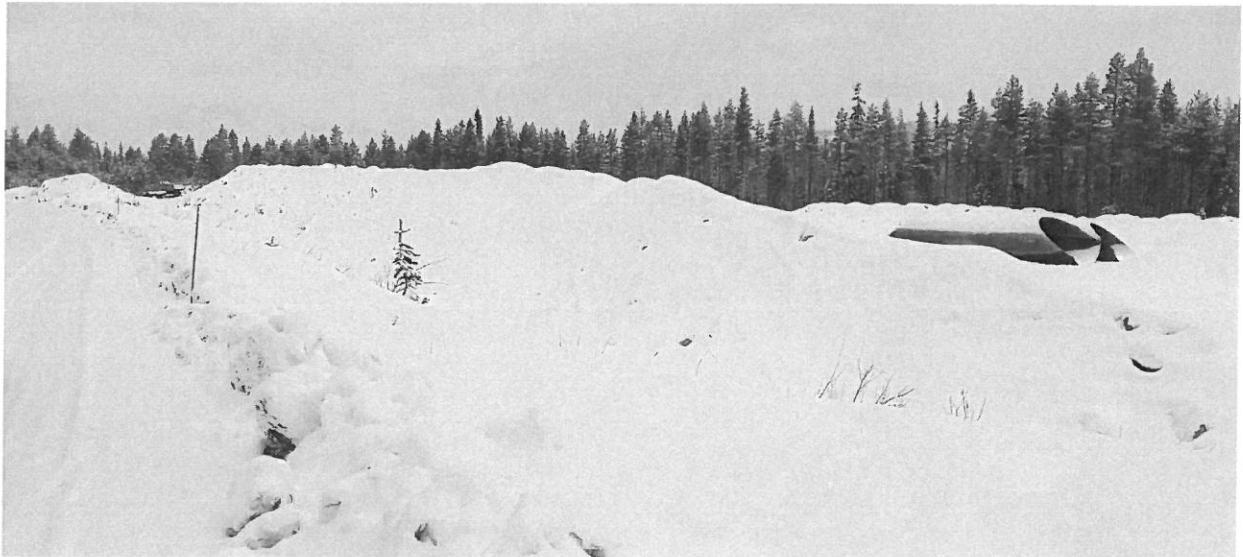
Kiinteistön Keskipyhä läpi kulkevan tien laidassa on maavalli (kuva 3). Rintuus tulee luiskata lupamääräysten mukaisesti 1:3.

Kuva 3. Tien laidassa oleva maavalli.

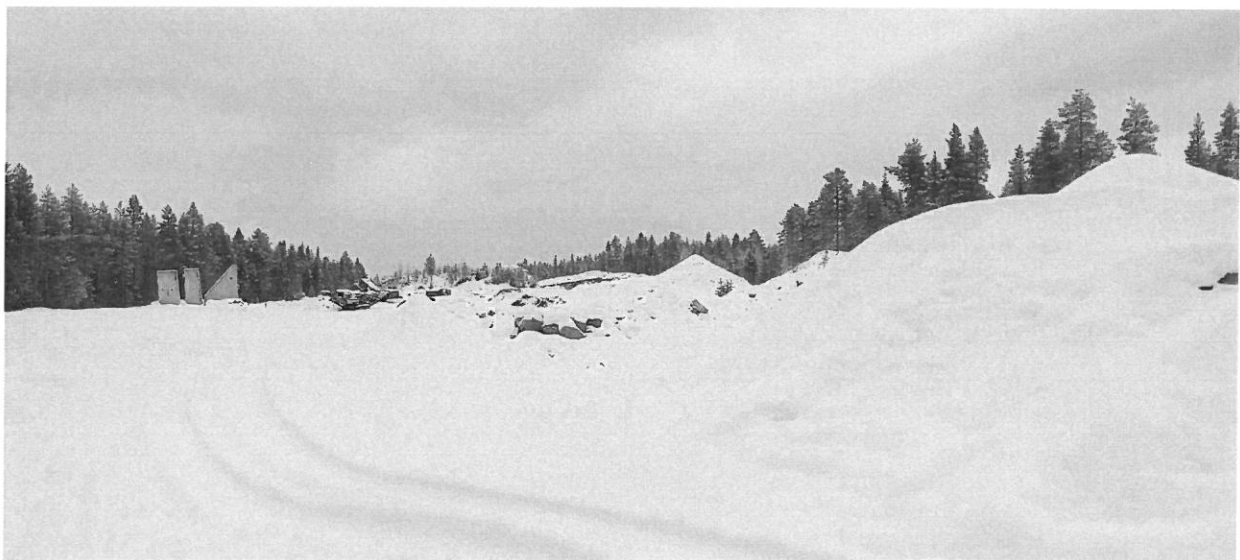
Kiinteistöllä Keskipyhä on lisäksi murskatuista maa-aineksista koostuvia varastokasoja, jotka estävät maisemointi- ja jälkihoitotöiden saattamista loppuun (kuvat 4 ja 5). Aikaisemman tarkastuksen yhteydessä huomioitiin myös, että alueelle on tuotu maa-aineksia muualta murskattavaksi.

Kuva 4. Kiinteistöllä olevia varastokasoja (kiinteistön länsipuolella).

Veljekset Karjalainen Oy:n tulee esittää Pelkosenniemen kunnan ympäristönsuojeluviranomaiselle maa-aineslain mukaisen maisemointi ja jälkihoito velvollisuuden piirissä olevan alueen korkomittaukset, sekä pohjaveden pinnan mittaustulokset. Mittaukset tulee teettää ulkopuolisella toimijalla, jolla on pätevyys suorittaa mittauksia. Jos Veljekset Karjalainen Oy aikoo käyttää muualta tuotuja maa-aineksia alueen jälkihoito- ja maisemointityön loppuun saattamiseksi, tulee maa-ainesten alkuperä todentaa Pelkosenniemen kunnan ympäristönsuojeluviranomaiselle.

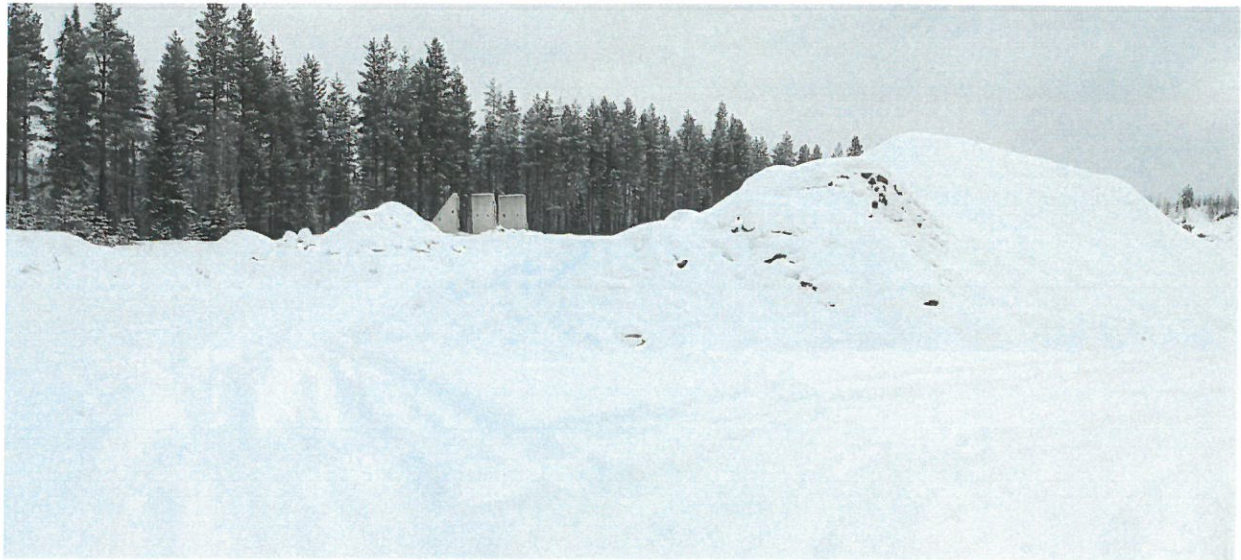
Kuva 5. Kiinteistöllä olevia varastokasoja (kiinteistön länsipuolella).
