**Maa-aineslain 14 §:n mukaiseen määräykseen liittyvä tarkastus Veljekset Karjalainen Oy:n Haapaharjun sora-alueella Pelkosenniemellä, kiinteistöllä Keskipyhä 583-403-1-222**

TARKASTUSKERTOMUS

24.10.2025

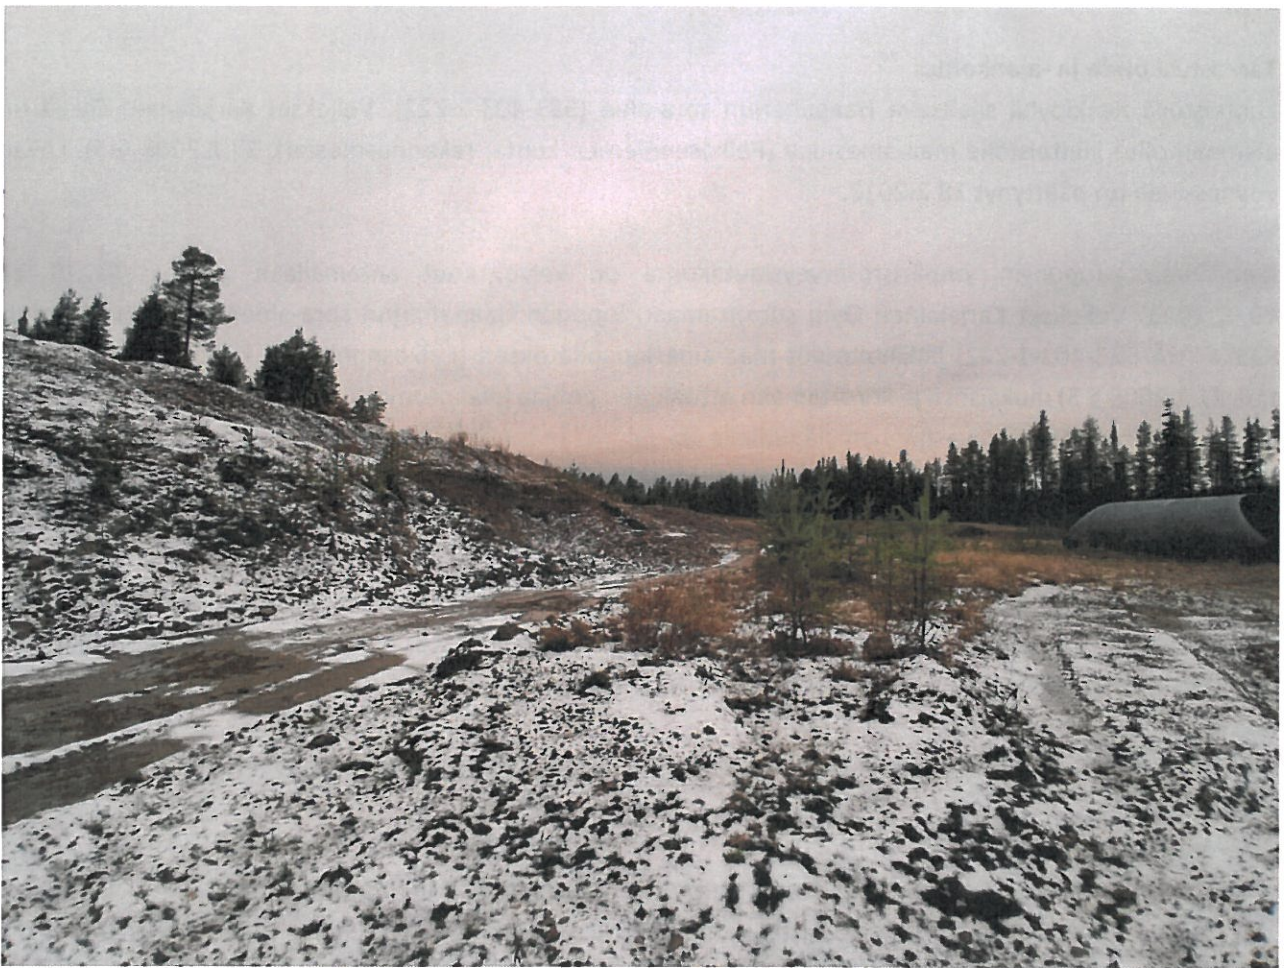
Tarkastuksella havaittiin, että maa-ainesaluetta ei ole maisemoitu luvan mukaisesti. Alueella oli luiskaamattomia ottorintauksia (kuva 1). Alueen eteläpuolen ottorintuutta on kaivettu kuluvana vuonna, mikä havaittiin jo edellisellä tarkastuksella. Rintuudessa kaivetulla alueella oli törmäpääskyn pesiä. Alueelta oli edellisen tarkastuksen jälkeen viety pois siellä varastoituja maa-aineksia, joista osa on ollut muualta tuotuja, sekä aiemmillä tarkastuksilla havaitut betonielementit (6 kpl). Alueella oli silti yhä lähialueen rakennustyömailta tuotuja maa- ja kiviaineksia ja jätteitä. Vaadittua suojaetäisyyttä pohjaveteen ei pystytty tarkastuksella todentamaan.

Kuva 1. Luiskaamattomia ottorintauksia.

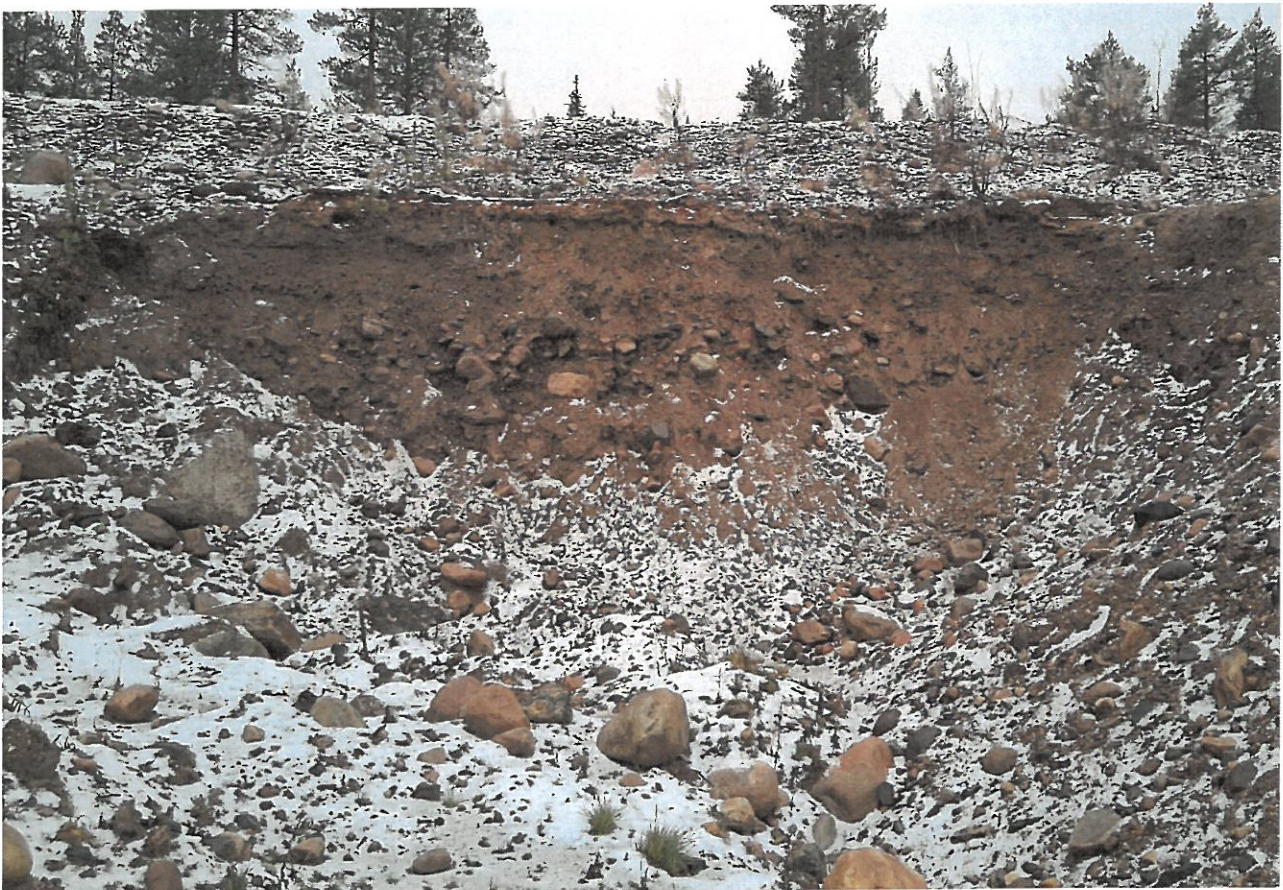
Kuva 2. Kaivetussa ottorintuudessa oli törmäpääskyjen pesiä.

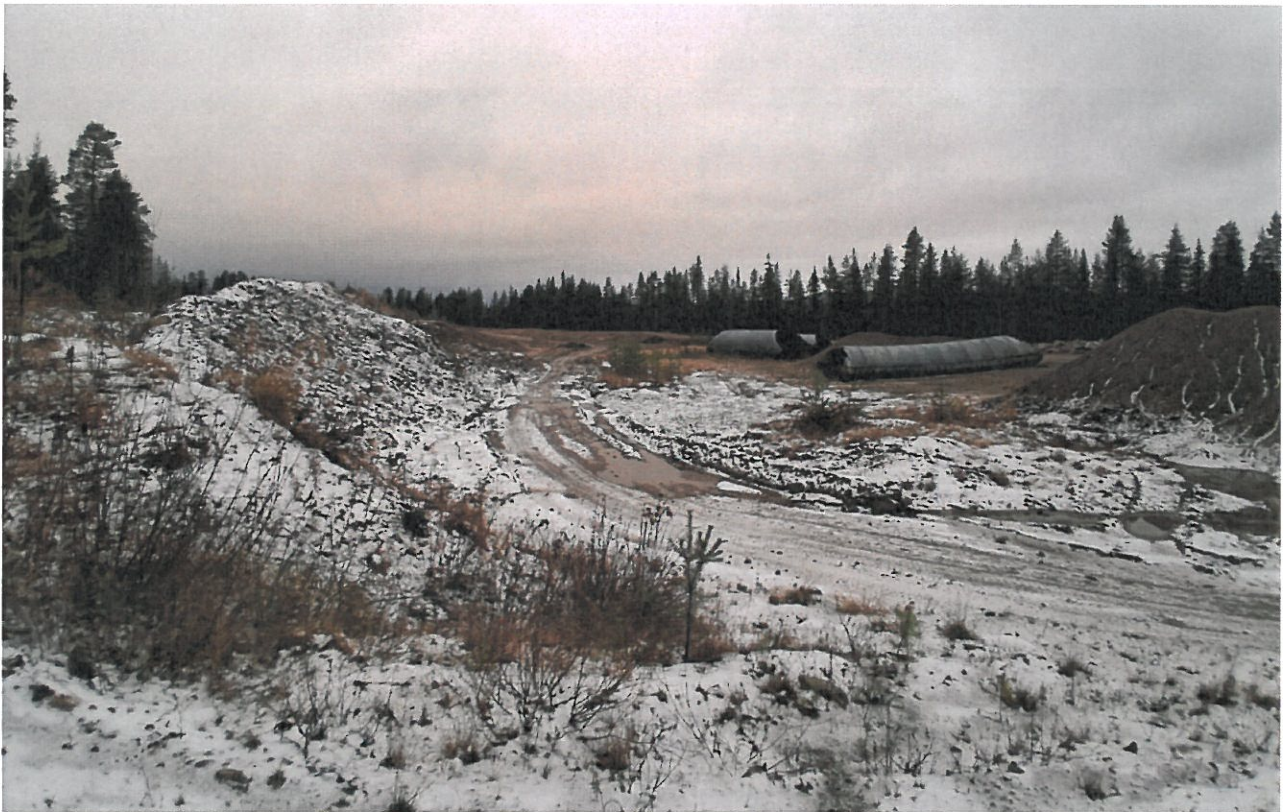
Maisemointi- ja jälkihoitovelvoitteen mukaisella alueella on varastoituna edelleen sinne kuulumatonta jätettä. Käytöstä poistetut rumpusillat estävät maisemointi- ja jälkihoitotöiden saattamista loppuun (kuva 3). Kiinteistön Keskipyhä läpi kulkevan tien laidassa on maavalli, jota ei ole luiskattu vaadittuun kaltevuuteen (kuva 4). Tarkastuksella ei havaittu merkkejä, että ottoalueen pohjaa olisi korotettu edellisen tarkastuksen jälkeen.

Kuva 3. Alueelle varastoidut rumpusillat.

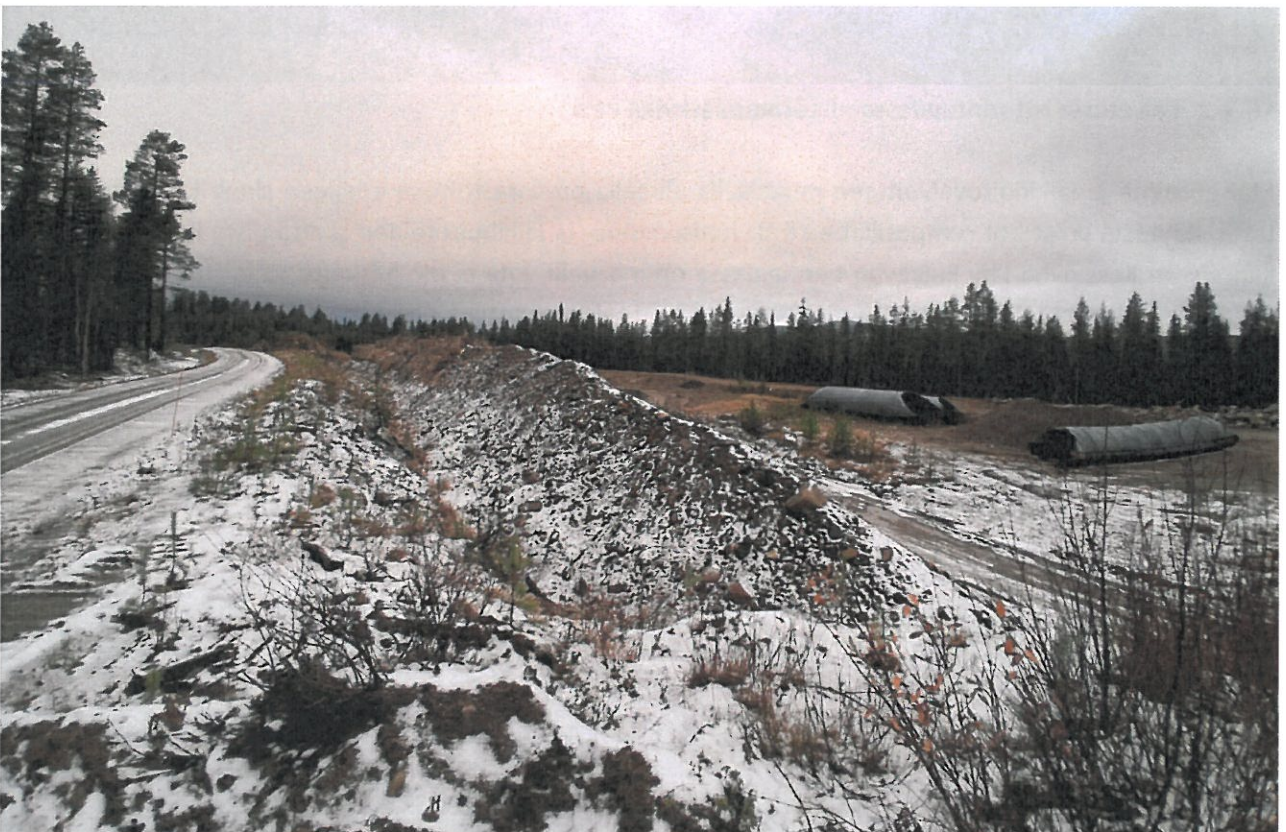
Kuva 4. Tien laidassa oleva maavalli.

Veljekset Karjalainen Oy ei ole suorittanut loppuun kiinteistöllä Keskipyhä sijaitsevan Haapaharjun sora-alueen (583-403-1-222) maisemointi ja jälkihoitotöitä. Alueelle johtavan tien vieressä on maavalli, joka ei täytä lupaehtojen mukaista luiskausta 1:3 kummaltakaan puolelta maavallia. Alueelle on varastoituna edelleen jätettä, joka estää maisemoinnin saattamista loppuun. Alueella on lisäksi varastokasoja, joista osa on muualta tuotuja maa-aineksia. Ottoalueen pohjaa ei ole korotettu vaaditun suojaetäisyyden täyttämiseksi ylimpään luonnolliseen pohjavesipintaan.

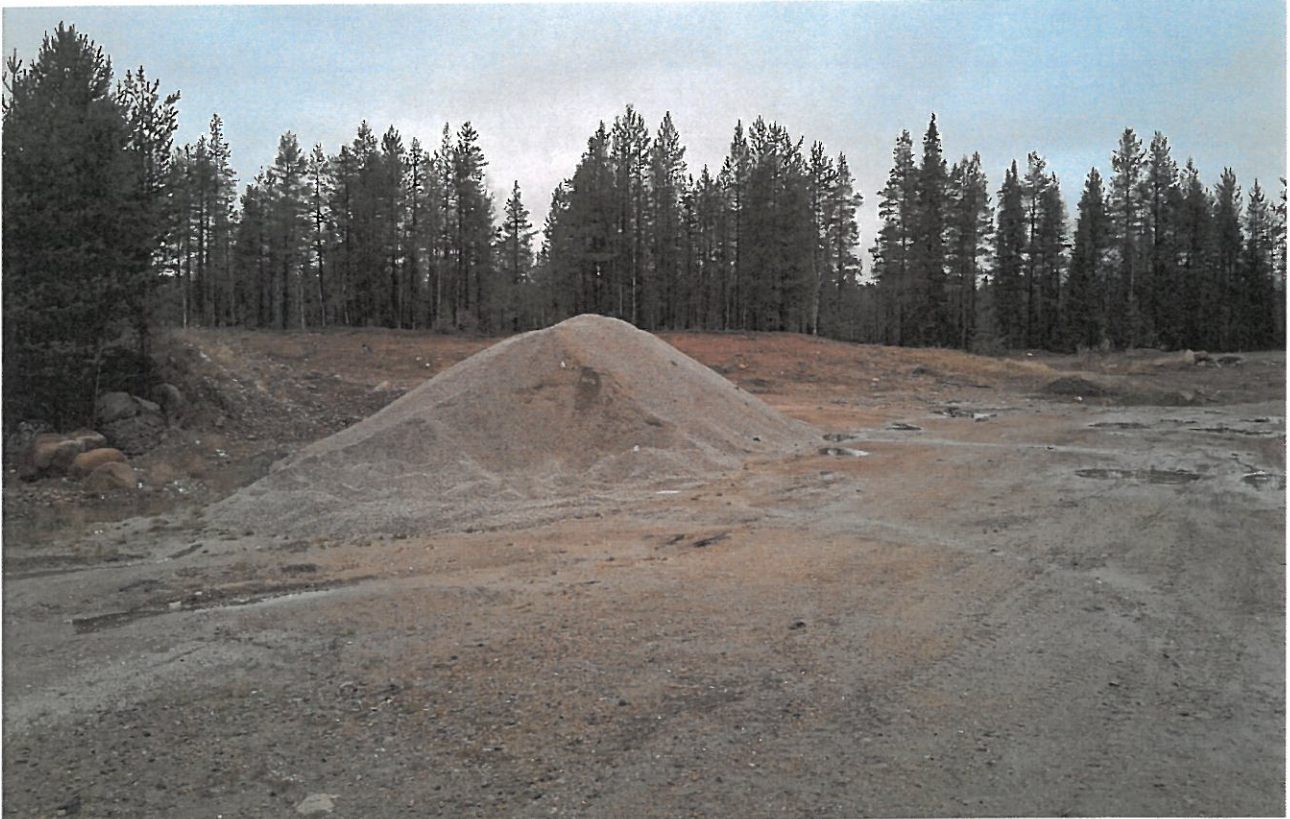
Kiinteistöllä Keskipyhä on lisäksi murskatuista maa-aineksista koostuvia varastokasoja, jotka estävät maisemointi- ja jälkihoitotöiden saattamista loppuun (kuvat 5 ja 6). Alueelle on tuotu maa-aineksia ja kiviä myös muualta murskattavaksi (kuva 7). Lisäksi alueella on myös samalla kiinteistöllä sijaitsevalta viereiseltä toisen toiminnanharjoittajan maa-ainesalueelta peräisin oleva maa-ainesten varastokasa.

Kuva 5. Kiinteistöllä oleva varastokasa.

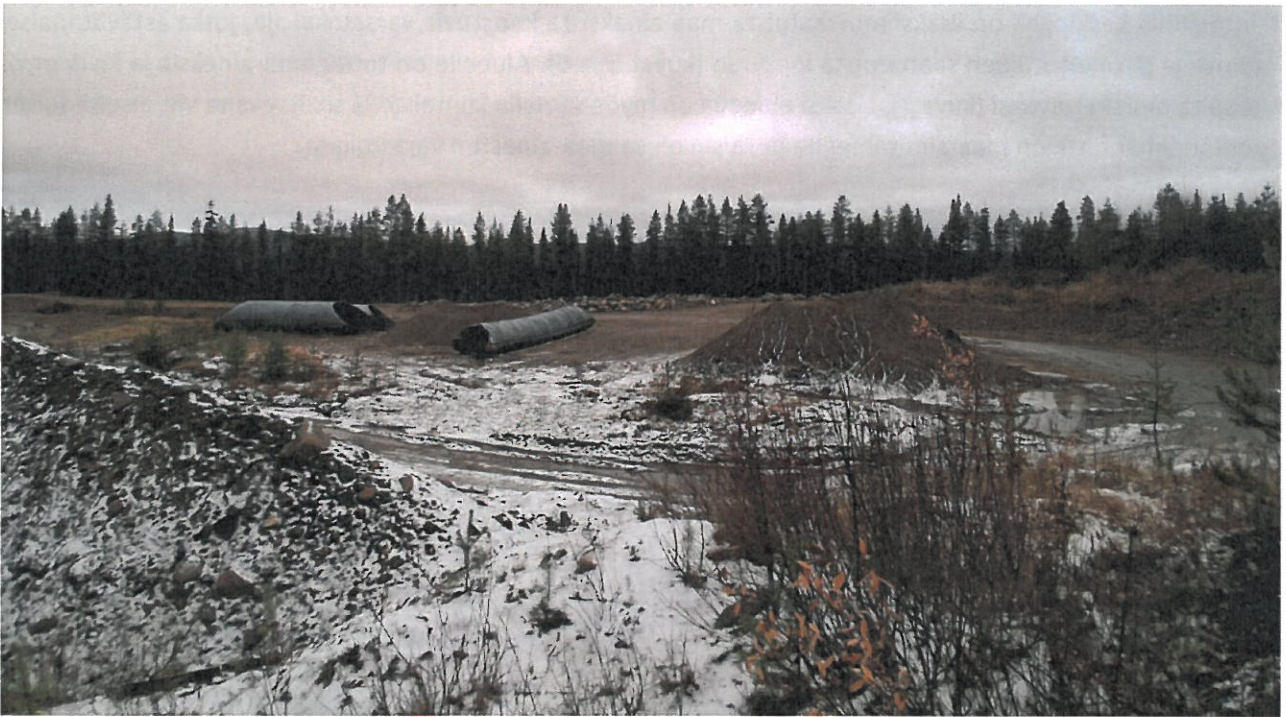
Kuva 6. Kiinteistöllä olevia varastokasoja.

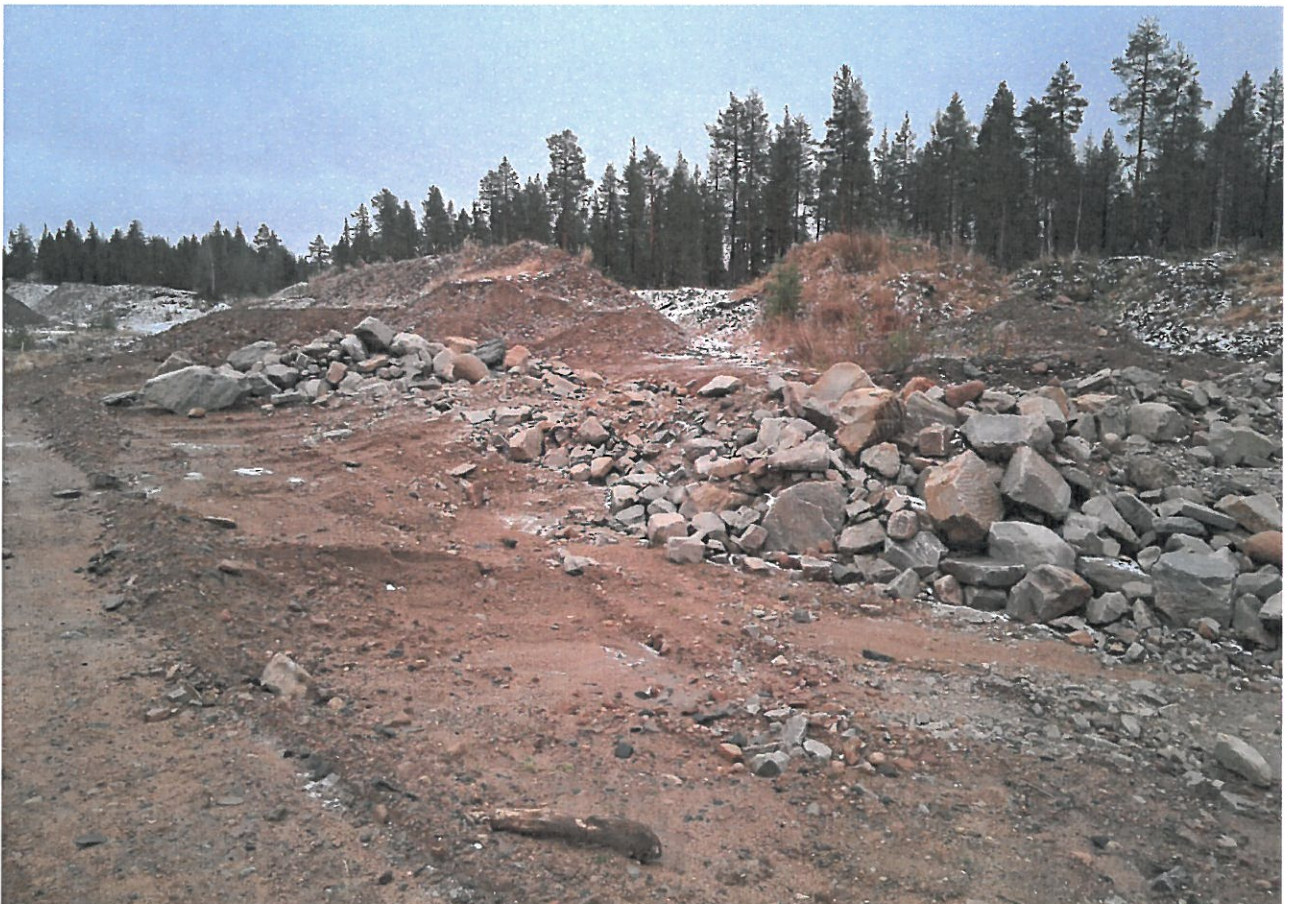
Kuva 7. Alueelle tuotuja kiviä.
