# **Kemijoki Oy**

## Ailangan pumppuvoimalaitoshanke Luontoselvitykset

21.5.2025

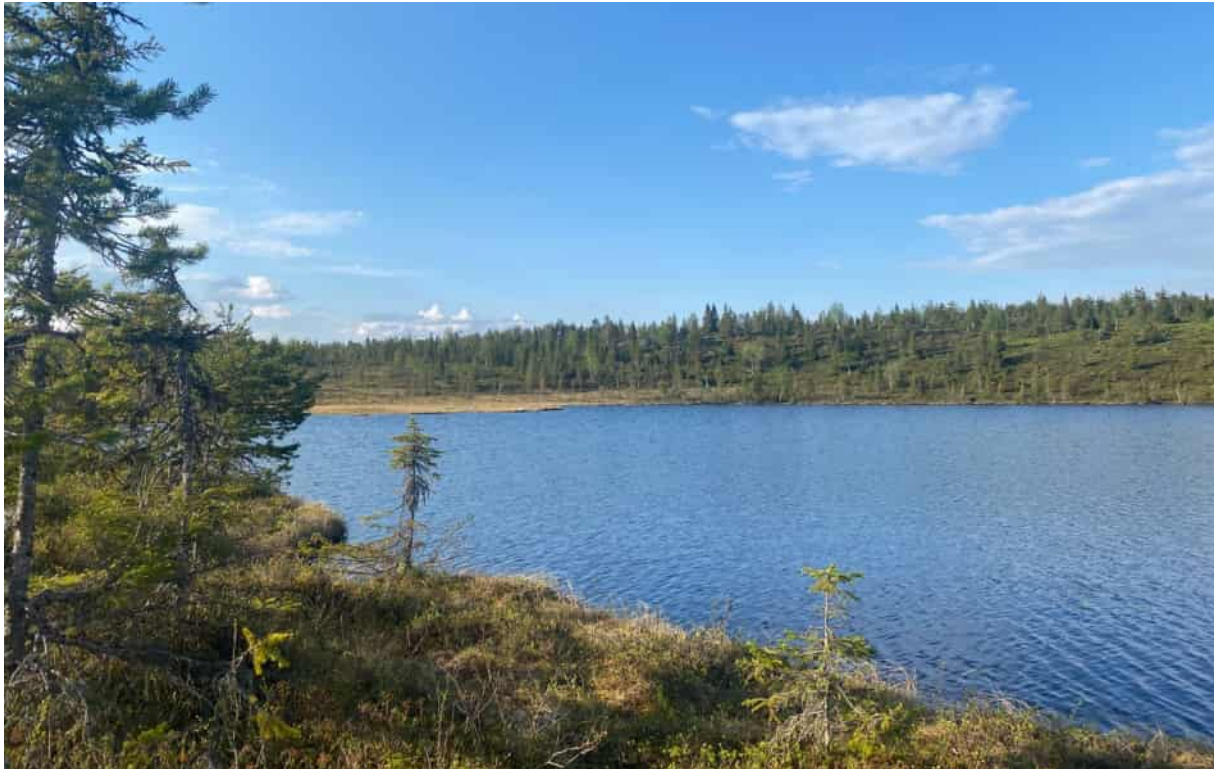
Hankkeen toiminnoista suunniteltu allas sijoittuu Ailangantunturin laelle Tunturilammen alueelle. Tunturilampi on kooltaan noin 3,8 ha. Lammen rannat ovat soiset ja rantasoilla on lähteisyyttä. Tunturilammesta laskee nimetön puro lammen itäpuolella. Puron varressa on lähteisyyttä ja lähdepurot laskevat lammen laskupuuroon. Altaan itäreunan pato sijoittuu tälle alueelle.

*Kuva 6-13. Tunturilampi.*

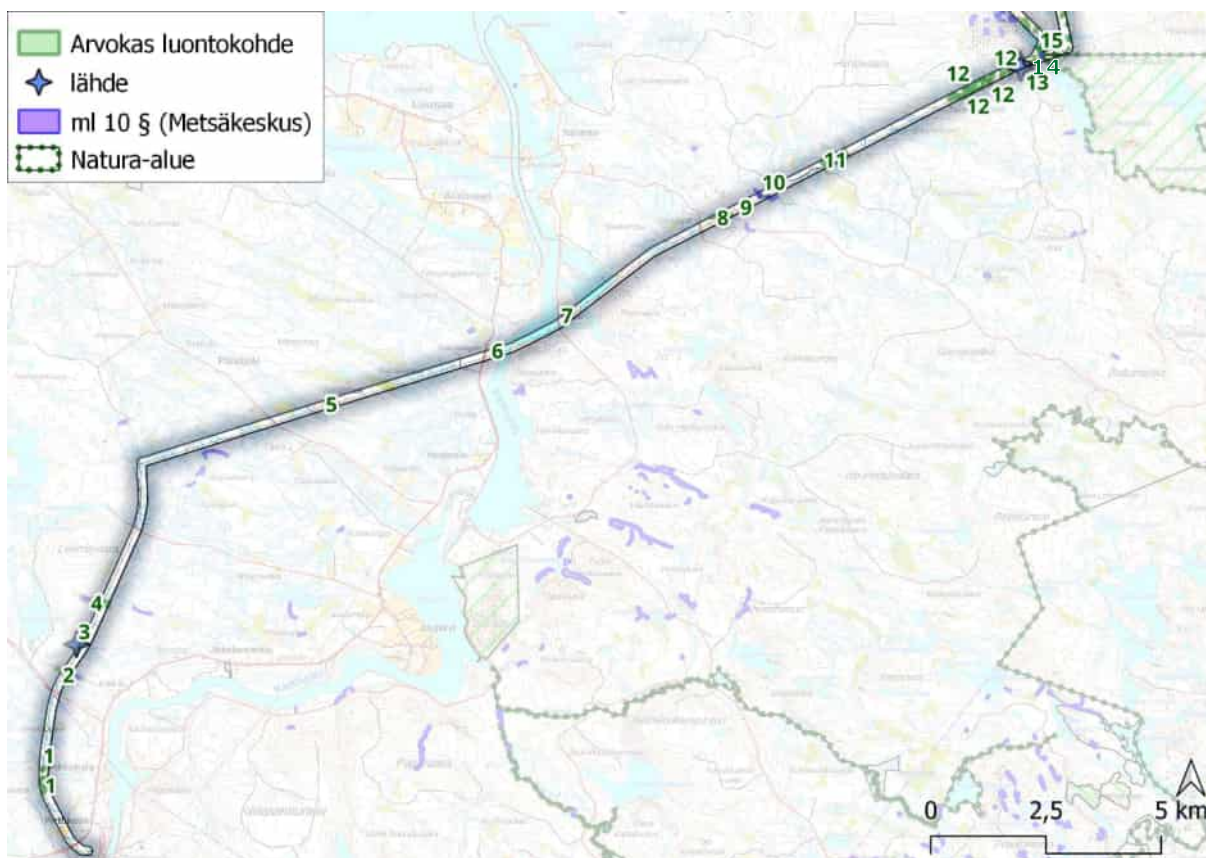
Kuva 6-38. Arvokkaat luontokohteet suunnitellun voimajohdon reittivaihtoehtojen VE1a ja VE1b yhteisellä osuudella.

Olemassa olevan voimajohdon rinnalle suunniteltu uusi voimajohto sijoittuu voimajohdon länsi- ja pohjoispuolelle. Arvokkaat luontokohteet on kuvattu etelästä Pirttikoskelta lähtien. Kohteet on esitetty seuraavassa kuvassa (Kuva 6-38) ja taulukossa (Taulukko 6-3) sekä tarkemmin liitteen 2 sivuilla 1–4.
